INSTITUTO COSTARRICENSE DE ACUEDUCTOS Y ALCANTARILLADOS

AUDITORÍA INTERNA

“INFORME DE AUDITORÍA DE CARÁCTER ESPECIAL ATINENTE A LA LICITACIÓN PÚBLICA N.º 2011LI-000007-PRI DENOMINADA “MEJORAS EN EL SISTEMA DE ABASTECIMIENTO DE ATENAS, ETAPA I””

AU-2020-00366 del 29 de julio de 2020

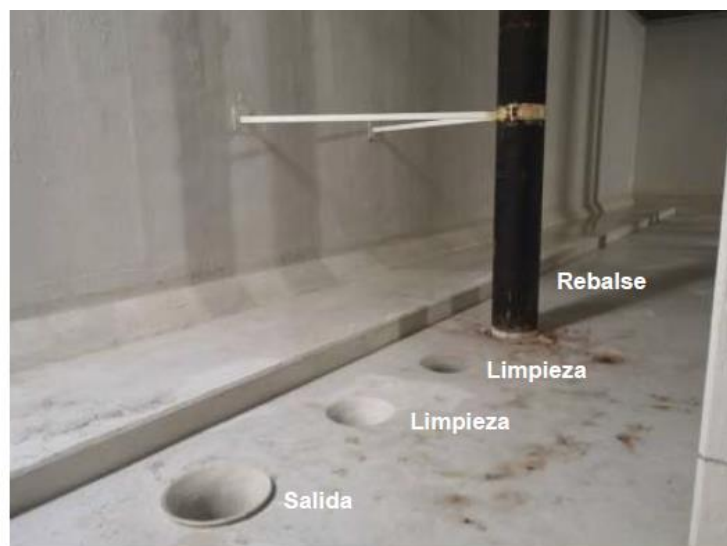
- *Reubicación de las tuberías de ingreso, salida, rebalse y limpieza del tanque de almacenamiento de Sabana Larga. Ver anexo N.º2.*

Figura 3. Tuberías de salida, limpieza y rebalse del tanque de almacenamiento.
Fuente: Visita técnica al proyecto, junio 2020.

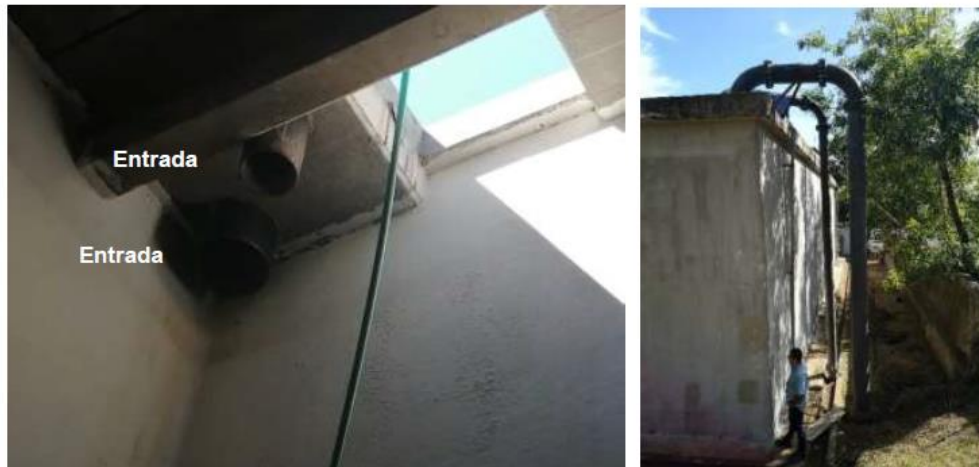
Figura 4. Tuberías de entrada del tanque de almacenamiento.
Fuente: Visita técnica al proyecto, junio 2020.

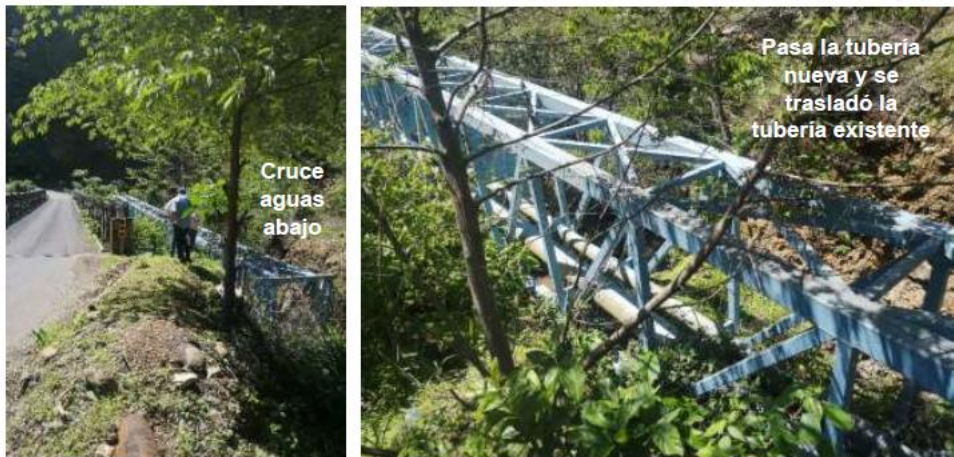
- *Reubicación del puente para el paso de la tubería sobre el río Colorado, pasando de aguas arriba a aguas abajo del puente vehicular. Ver anexo N.º 3.*

Figura 7. Paso sobre el río Colorado.
Fuente: Visita técnica al proyecto, junio 2020.

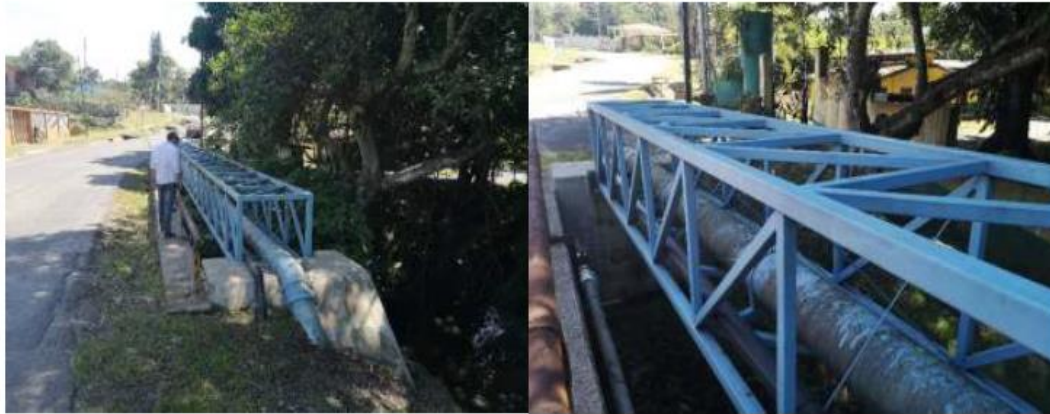
- *Modificación de la estructura de soporte de la tubería sobre el río Cajón, pasando de una tubería auto soportada a una cercha metálica. Ver anexo N.º4.*

Figura 10. Paso sobre el río Cajón.
Fuente: Visita técnica al proyecto, junio 2020.

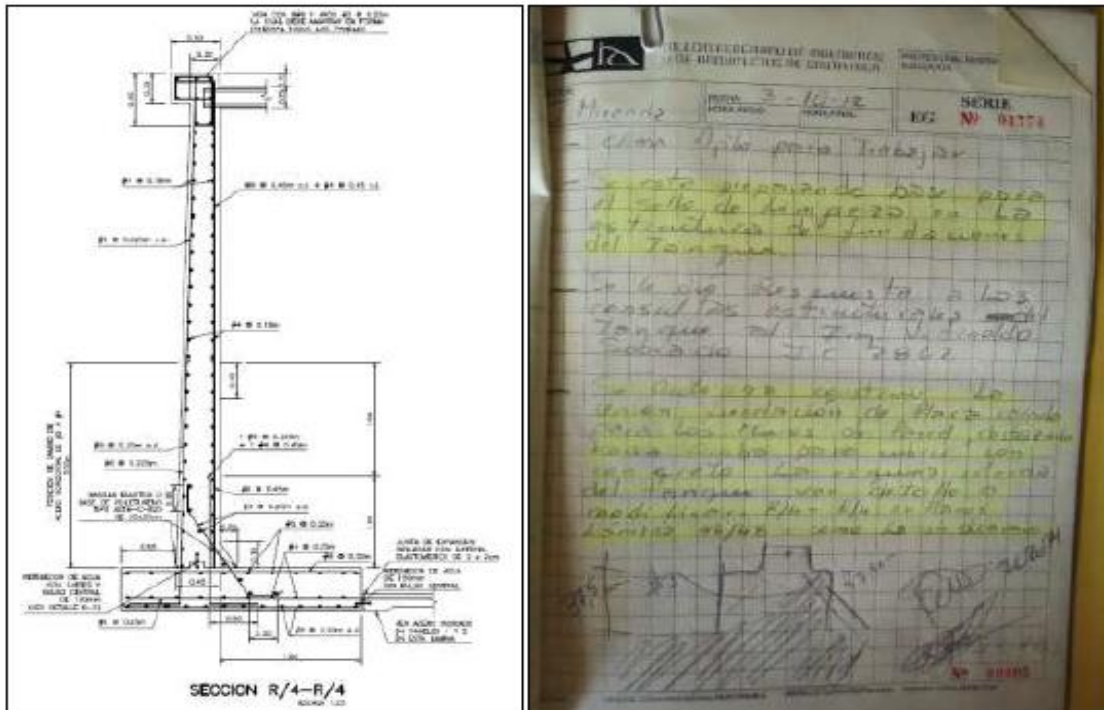
- *Modificación del detalle de la unión de la losa de fundación del tanque con los muros, lo cual fue autorizado en el folio N°00005 de la bitácora CFIA 1774 por el Ing. Jorge Miranda Zamora, inspector AyA del proyecto.*

Figura 11. Modificación de la unión fundación – muros del tanque.
Fuente: Bitácora CFIA 1774.

- Desde el punto de vista estructural, el desplazar la junta de construcción entre losa y muro 37,5 cm por encima de la cara superior de la fundación se considera conveniente y adecuado, ya que esto permite un mejor empotramiento del refuerzo vertical en su arranque, lo que evita su deformación excesiva durante la etapa de construcción. No obstante, las reparaciones y defectos observados en algunas paredes externas en una zona coincidente con la ubicación de la junta es un indicador de que existieron problemas de ejecución constructiva en el detalle de unión que afectaron su impermeabilidad.

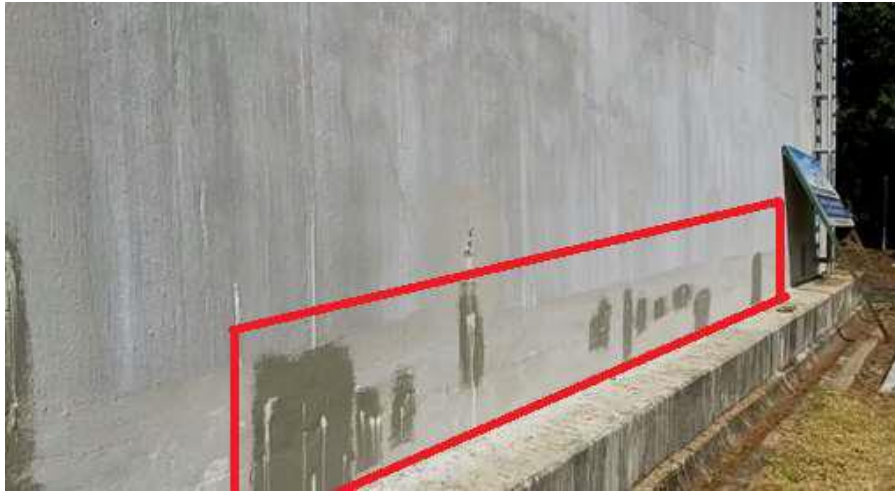
Reparaciones realizadas en parte inferior de muro (zona de junta de construcción), pared norte del tanque

Este argumento fue ratificado por el Ing. Mauricio Fernández, quién manifestó que durante el proceso de inspección de obra se observaron reiteradas filtraciones alrededor de esta zona, por lo que se solicitó su reparación en varias ocasiones (ver punto IV de este documento).

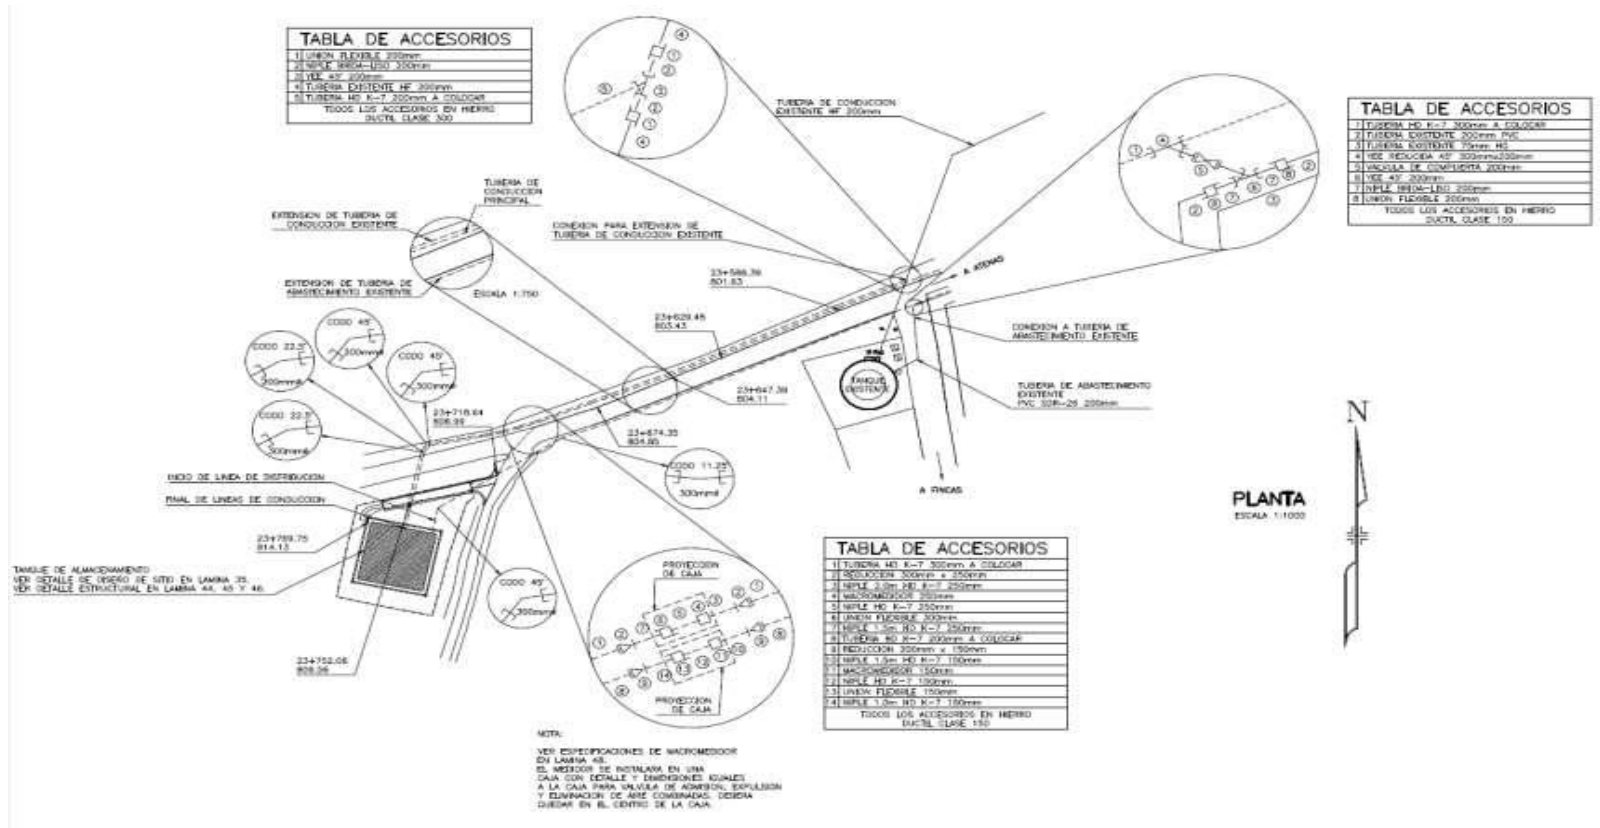
Fuente: Planta de diseño de las tuberías de entrada, salida, limpieza y rebalse del tanque de almacenamiento.
Fuente: Planos de diseño, LAM 31. (Informe UEN-PC-2020-01539)

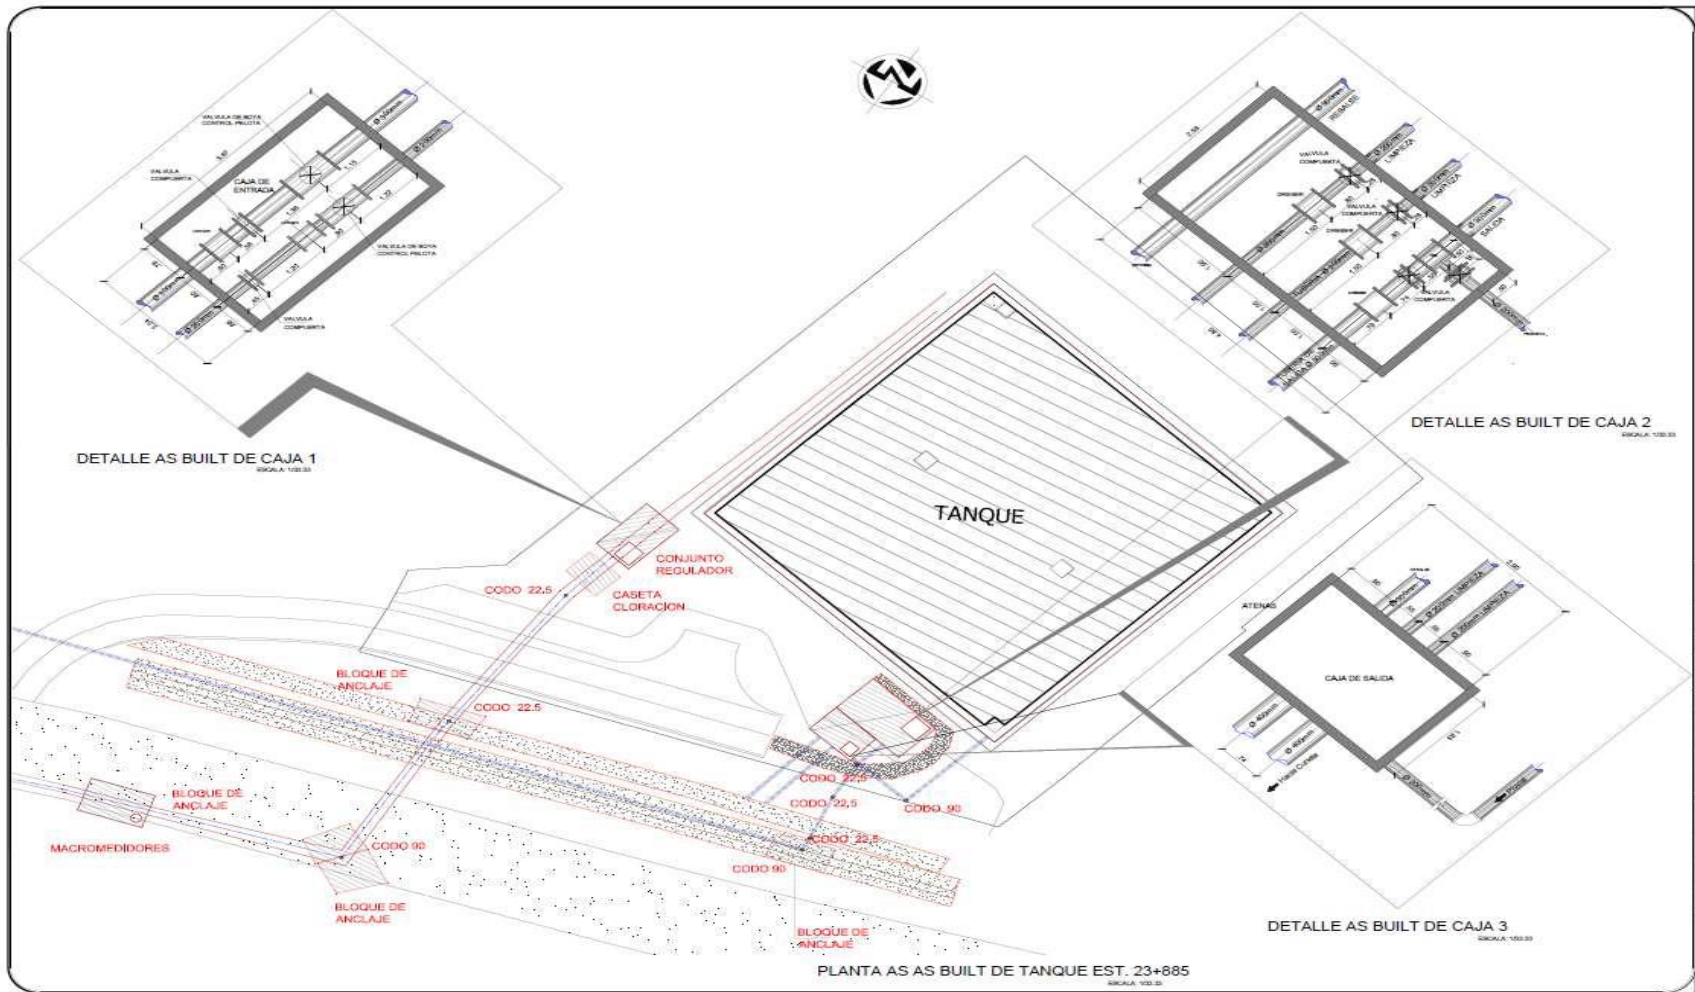
Planta as built de las tuberías de entrada, salida, limpieza y rebalse del tanque de almacenamiento.

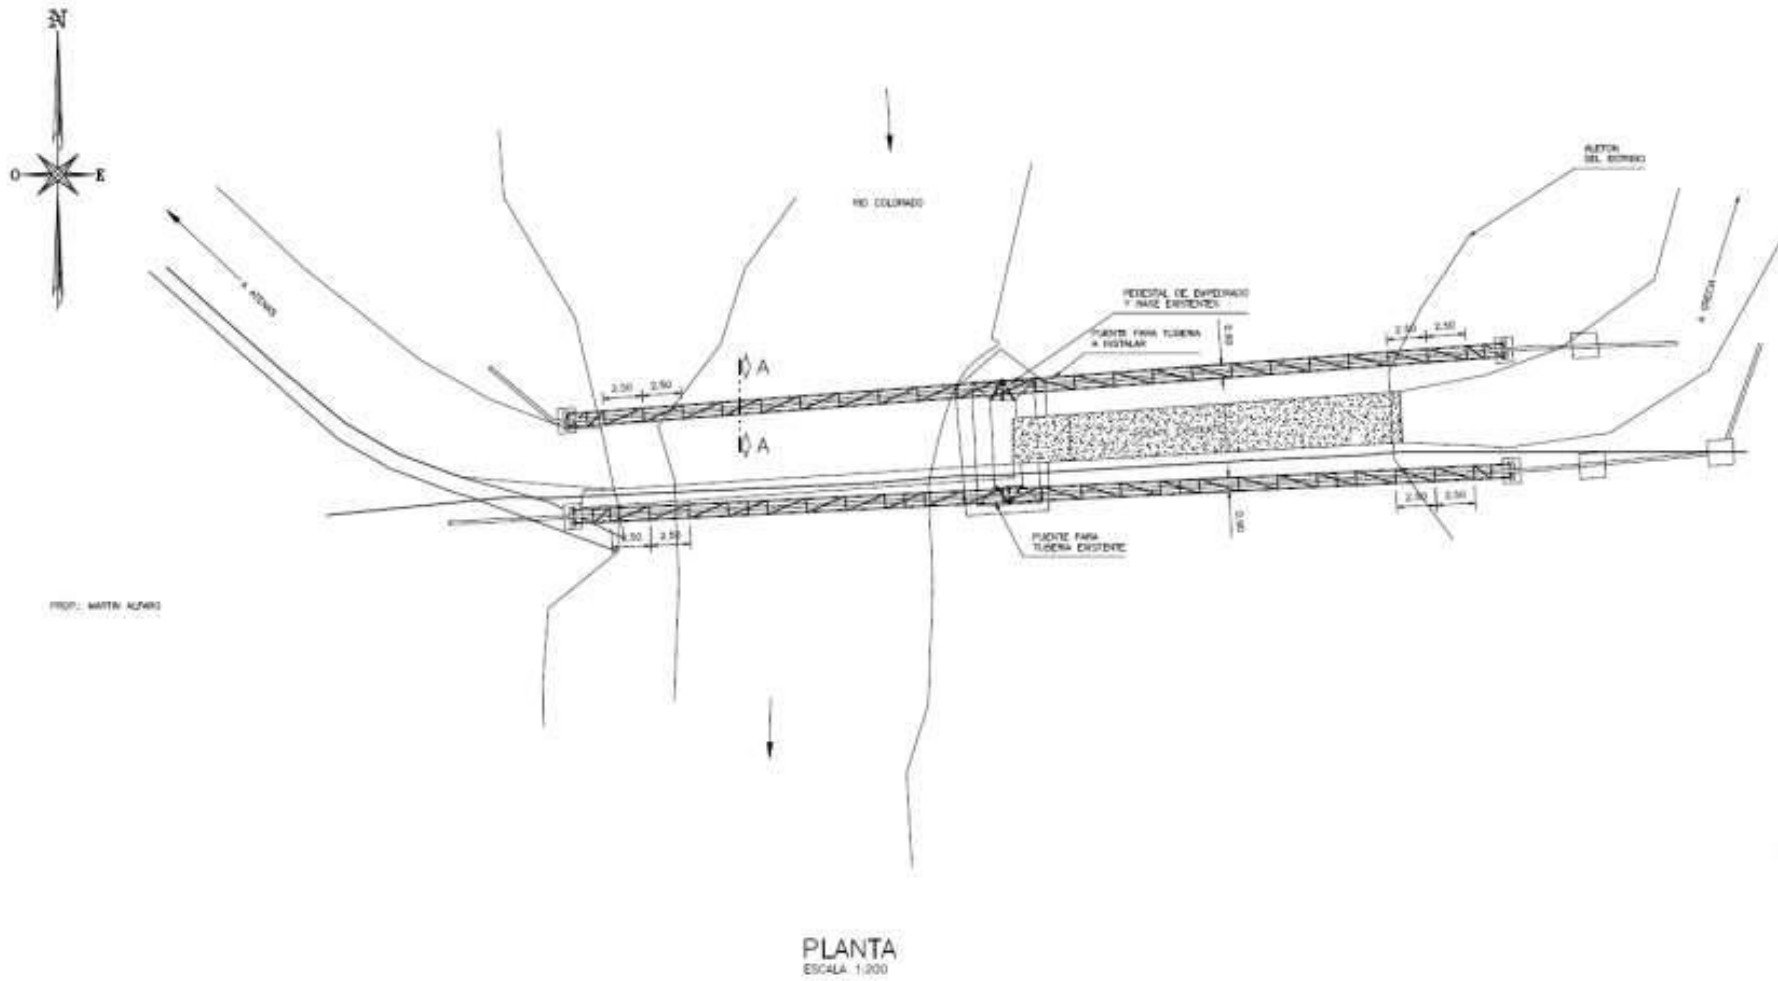
Planta de diseño del paso sobre el río Colorado.
Fuente: Planos de diseño, LAM 42. (Informe UEN-PC-2020-01539)

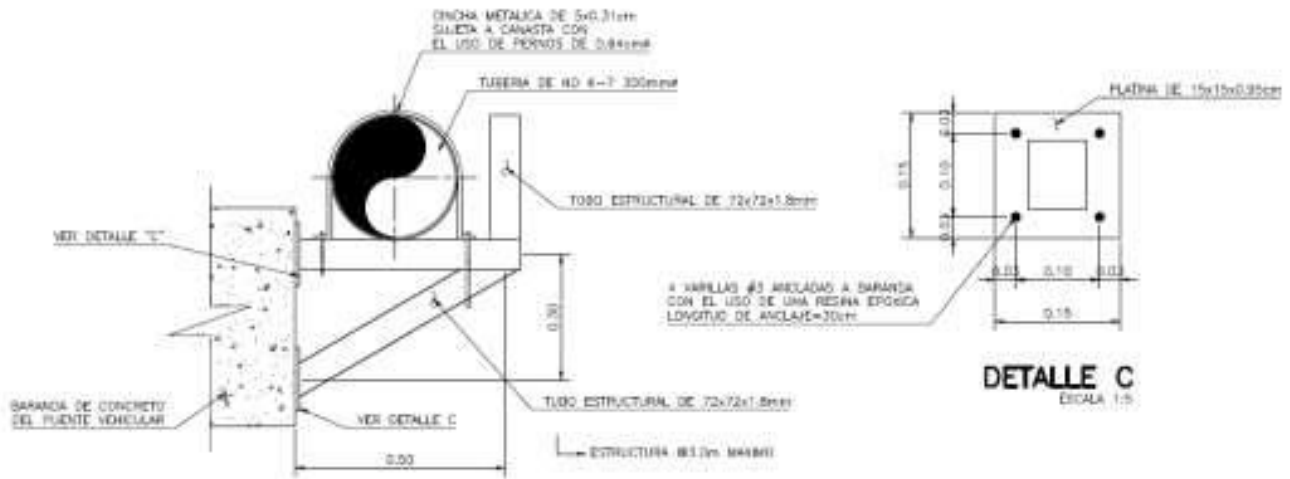
DETALLE DE PASOS SUJETOS A LA BARRANDA DEL PUENTE ESCALA 1:10

Diseño de detalle de paso sujeto a puente sobre el río Cajón.
Fuente: Planos de diseño, LAM 41. (Informe UEN-PC-2020-01539)

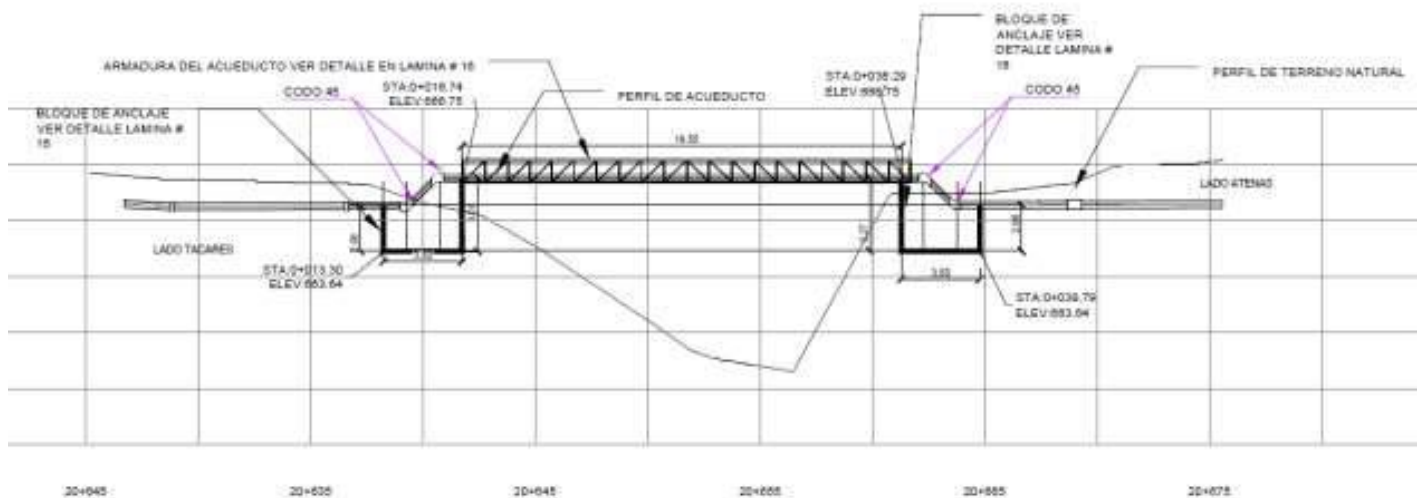
CORTE PERFIL PUENTE RÍO CAJÓN ESCALA: 1/250

Corte de perfil del paso de la tubería sobre el río Cajón.
Fuente: Planos as built, LAM 13. (Informe UEN-PC-2020-01539)
