**INSTITUTO COSTARRICENSE DE ACUEDUCTOS Y
ALCANTARILLADOS**

**INFORME DE VIAJE AL EXTERIOR
DEL 26 DE junio AL 04 DE julio DE 2016**

***“Implementación del Programa Bandera Azul Ecológica
de Costa Rica en Honduras”***

Inspección/Reconocimiento de campo Isla Boca de Río Viejo

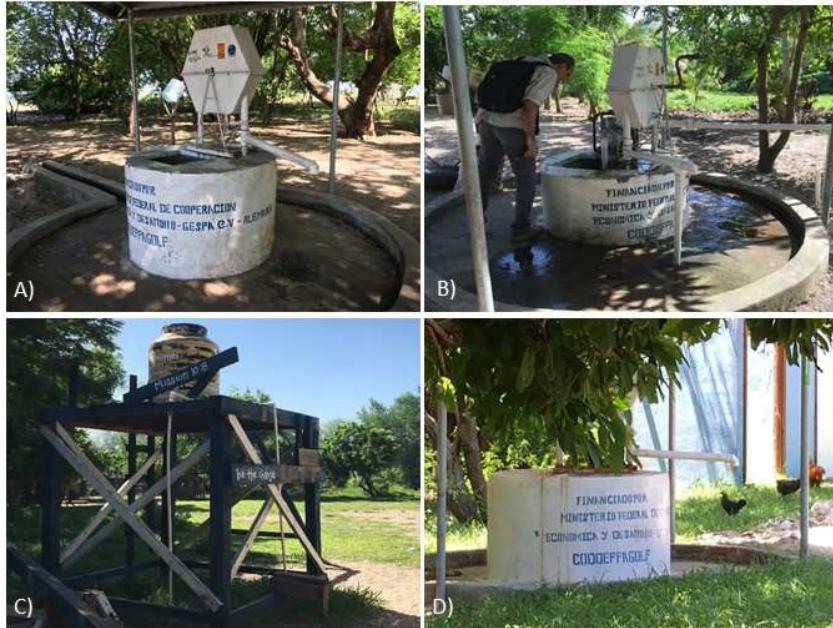
Existen 14 pozos en el sitio, de los cuales 10 son artesanales y 4 fueron construidos por CODEFAGOLF (Comité de Defensa de la Flora y Fauna del Golfo de Fonseca - **Fig 2**). Según información del Sr. Saúl Montufar, funcionario de esta entidad, 6 meses antes se realizaron análisis al agua de los pozos de CODEFAGOLF donde se determinó contaminación por Coliformes fecales, arsénico y cadmio. El nivel freático de la isla es de aproximadamente 6 m, los pozos tienen una profundidad de alrededor de 4 m.

Fig 2. Pozos construidos por CODEFAGOLF en Isla Boca de Río Viejo: A) Pozo ubicado en casa del Señor Salomé Vásquez, B) y C) Pozos ubicados en la escuela y D) Pozo ubicado en campamento Boca de Río Viejo.

Debido a que se trata de pozos muy poco profundos o superficiales es de esperar que se encuentre contaminación fecal y es posible que exista intrusión salina. Son pozos abiertos que no cuentan con una cubierta o tapa de protección.

Se pudo determinar la existencia de porquerizas y letrinas próximas a los mismos. Estas condiciones de riesgo aunadas a las condiciones de vulnerabilidad hacen altamente probable la contaminación del agua que se extrae en estos Pozos.

Se recomienda el uso de los filtros artesanales que tienen en las viviendas y posteriormente hervir el agua antes de ser consumida.

Realizar análisis de variables fisicoquímicas en los pozos, para determinar la inocuidad del agua por medio de la ausencia de elementos o sustancias tóxicas indeseables, (metales pesados, hidrocarburos, plaguicidas, etc.). Con base a estos análisis sería posible determinar qué tipo de sistema de desinfección o de filtración se debe incorporar al sistema de explotación del agua.

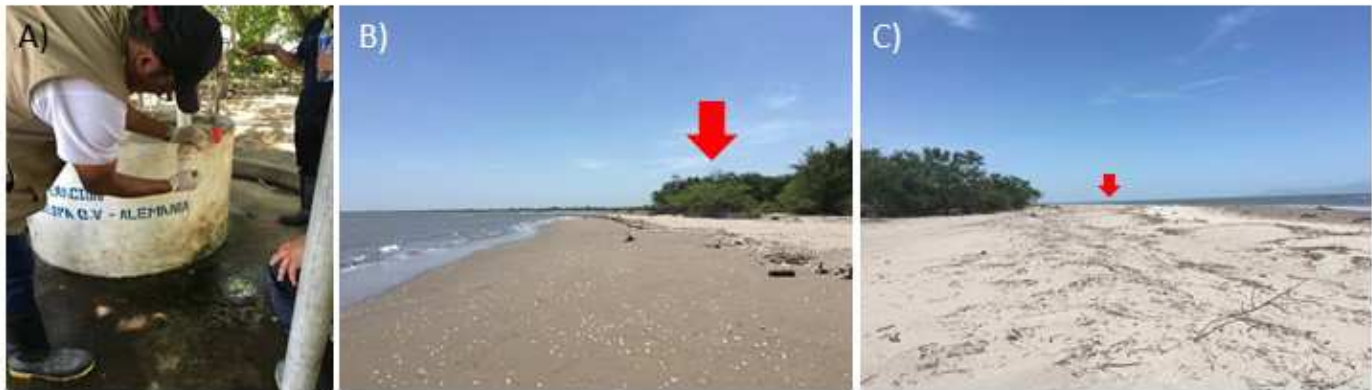
El tramo de la playa inscrito en PBAE es de aproximadamente 500 m (**Fig 3. A. B. y C.**), no existen descargas de aguas residuales ordinarias, ni aguas residuales industriales. El trayecto no cuenta con desembocaduras de ríos, quebradas o esteros.

Fig 3. Isla Boca de Río Viejo: **A)** Muestreo de agua de consumo, **B)** Extremo inicial inscrito y **C)** Extremo final (500 m).

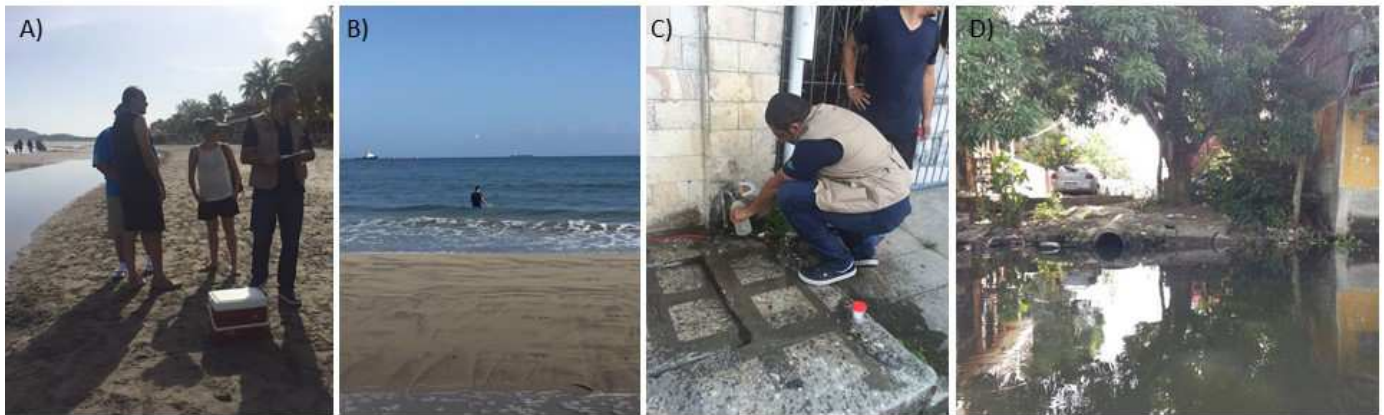
El equipo de CESSCO tomó dos muestras de agua de mar 200 m antes y después de la desembocadura del Río Lancetilla (**Fig 5.A y B**). También se recolectó una muestra de la desembocadura del río y una muestra de agua de red del acueducto (**Fig 5.C y D**). A continuación, se detalla la información de los puntos de muestreo (**Cuadro 2**).

Fig 5. Muestreo en Playa Municipal de Tela. **A)** y **B)** Muestreo del agua de mar. **C)** Muestro del agua de la red y **C)** Descargas de aguas residuales domésticas.

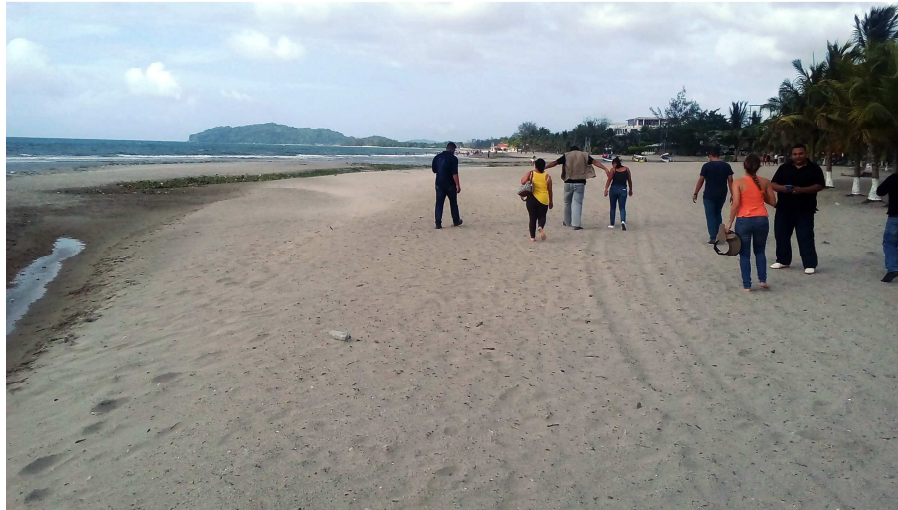
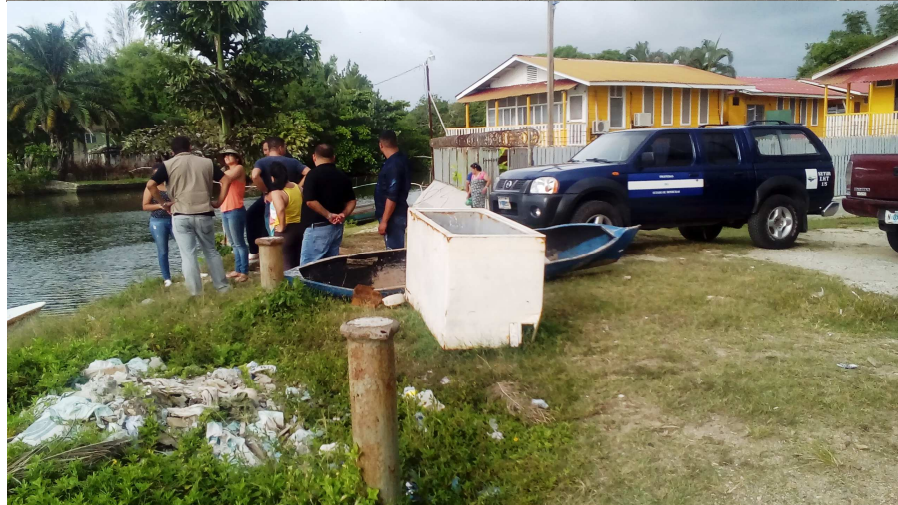
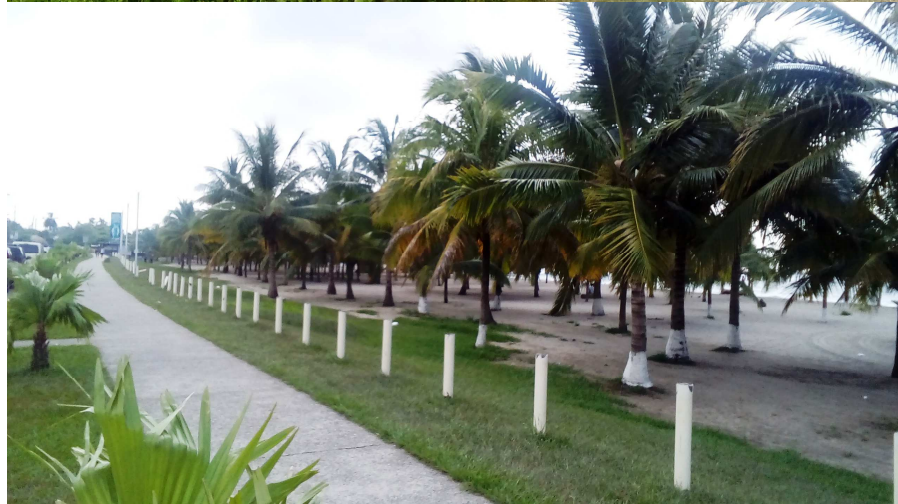
Inspecciones en Playa Municipal de Tela
