**INSTITUTO COSTARRICENSE DE
ACUEDUCTOS Y ALCANTARILLADOS**

Informe fin de Gestión

Área responsable: Unidad Ejecutora Programa Agua Potable y Saneamiento

- b. “Construcción y mejoras de Colectores y subcolectores en las cuencas Rivera, Torres, María Aguilar y Tiribí” cantones San José, Goicoechea, Montes de Oca, Vázquez de Coronado, Moravia, Desamparados, Alajuelita y Tibás, Provincia San José.

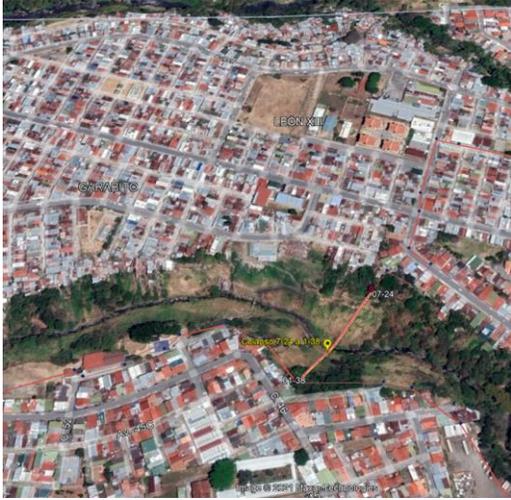
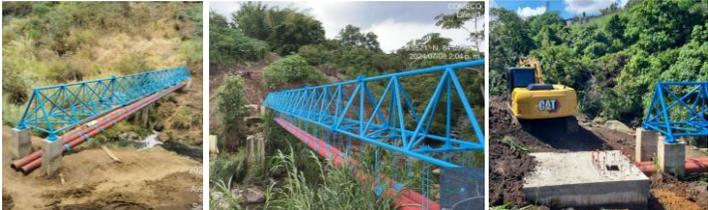
Imagen 1. Ficha de colapso 7-24 a 1-38.

7-24 A 1-38	
Tibás-Rivera 1, entre León XIII y La Peregrina 9	
UBICACIÓN

DESCRIPCIÓN	Comprendió la instalación de un puente canal compuesto por una estructura metálica a la cual fue adosada la tubería de hierro dúctil del subcolector.
CAUDAL	115.03 l/s
ESTATUS	Concluido
DIFICULTADES	La mayor dificultad en la ejecución de esta obra fue el acceso, ya que se contó con un espacio reducido que complicó el ingreso de materiales y maquinaria y limitó el tamaño del equipo empleado.
ACCIONES	Se dio un seguimiento continuo a la ejecución de las obras y un estricto control de calidad en concordancia con los documentos contractuales.
RAZONES DE RETRASO	Se debieron hacer nuevos levantamientos topográficos de las áreas de acceso para replantear la metodología de la ejecución con base en las limitaciones de espacio para el ingreso de maquinaria, equipo y materiales.
FECHA PROGRAMADA EN PDT	Junio, 2024.
FECHA REAL DE CONCLUSIÓN	Julio, 2024

FECHA REPORTADA A CGT	Julio, 2024
FOTOGRAFÍAS EJECUCIÓN

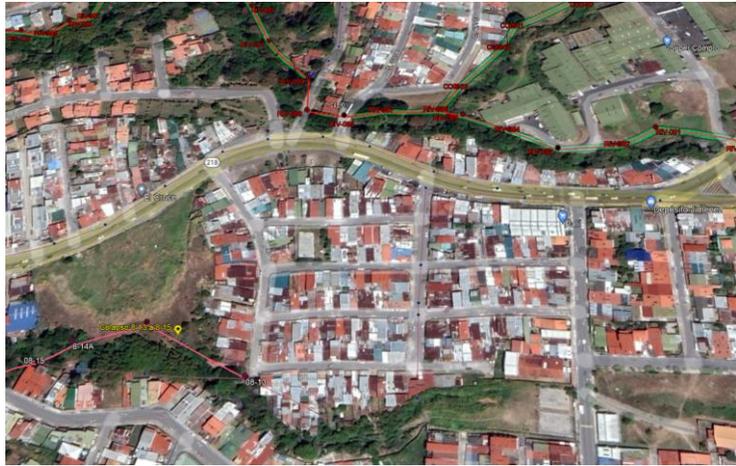
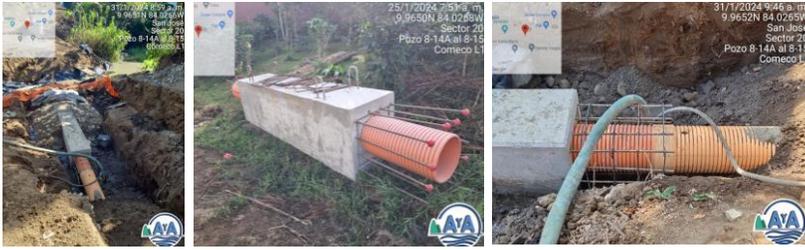
Imagen 2. Ficha de colapso 8-13 a 8-15.

8-13 AL 8-15	
UBICACIÓN	<p>Subcolector Zetillal, Urbanización Los Cafetos, Ipís.</p>

DESCRIPCIÓN	Sustitución de tubería colapsada que atravesaba el cauce del río. La nueva tubería de PVC en 375 mm tiene una funda de concreto de 0.70 x 0.70 m. Para la ejecución de este reemplazo se debió construir una obra de protección.
CAUDAL	107.40 l/s
ESTATUS	Concluido.
DIFICULTADES	Dado que la tubería atraviesa el cauce del río y la PR-30 se encuentra en el cauce, la ejecución de estas obras se ve directamente afectada por las condiciones climáticas. Debido a esto se ha programado su ejecución en época seca.
ACCIONES	Se procedió con los rediseños desde octubre de 2022. Se han realizado gestiones interinstitucionales con la Dirección de Agua del MINAE para obtener respuestas más expeditas a los permisos de obras en cauce. En este caso se obtuvo el permiso el 27 de abril de 2023.
RAZONES DE RETRASO	A pesar de que se generaron los rediseños en octubre de 2022, el Contratista realiza una serie de observaciones en un plazo de varios meses. Debido a esto retrasa su solicitud del permiso de obra en cauce a marzo del 2023. La Administración logró disminuir el plazo de respuesta del permiso, logrando la aprobación a finales de abril de 2023, sin embargo para este momento ya se había consumido la mayor parte de la época seca por lo que la actividad se reprogramó para noviembre de 2023.

FECHA PROGRAMADA EN PDT	Noviembre 2023 - julio 2024.
FECHA REAL DE CONCLUSIÓN	Enero, 2024.
FECHA REPORTADA A CGT	Enero, 2024.
FOTOGRAFÍAS EJECUCIÓN

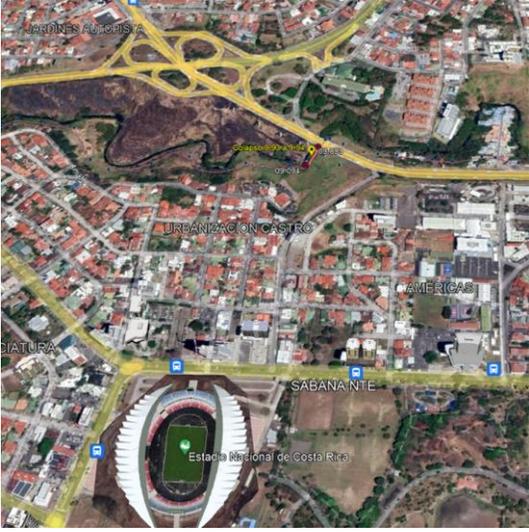
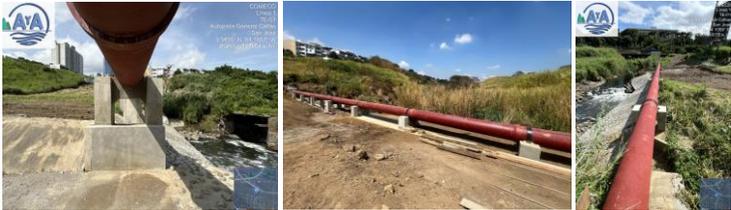
Imagen 3. Ficha de colapso 9-93 a 9-94.

9-93 A 9-94	
Torres 0, Río Torres, San José Palacio 10	
UBICACIÓN

DESCRIPCIÓN	Este colapso estuvo ubicado en el Río Torres, en el sector del Hotel San José Palacio y forma parte del Colector Torres. Los trabajos a realizar comprendieron la instalación de tubería de hierro dúctil sobre pedestales de concreto, colocados en la margen del Río Torres. Dado que el colapso era parcial y el espacio de servidumbre es reducido, se instaló un bypass del flujo existente que permitió emplazar las nuevas obras.
CAUDAL	477.48 l/s
ESTATUS	Concluido.
DIFICULTADES	En la resolución de este colapso, por las restricciones del espacio disponible en la servidumbre, debió mantenerse el mismo emplazamiento del cruce de río existente. El colapso en este tramo de tubería era parcial; por este motivo y para no empeorar el impacto ambiental, se diseñó un by pass provisional para el flujo existente. Adicionalmente, durante la ejecución de la obra, se debieron generar diseños para canalizaciones de aguas pluviales que permitieran proteger la integridad de las obras a futuro.

ACCIONES	Se generaron propuestas conjuntas para la ejecución de este tramo. Adicionalmente, en vista del requerimiento del bypass provisional mencionado y para optimizar los costos de la obra, se utilizó tubería de la institución para evitar adquirir nueva tubería para estos trabajos temporales.
RAZONES DE RETRASO	El inicio de las obras se dio antes de los plazos establecidos en el Programa de Trabajo vigente.
FECHA PROGRAMADA EN PDT	Diciembre 2024 a enero de 2024.
FECHA REAL DE CONCLUSIÓN	Marzo, 2024
FECHA REPORTADA A CGT	Marzo, 2024
FOTOGRAFÍAS EJECUCIÓN

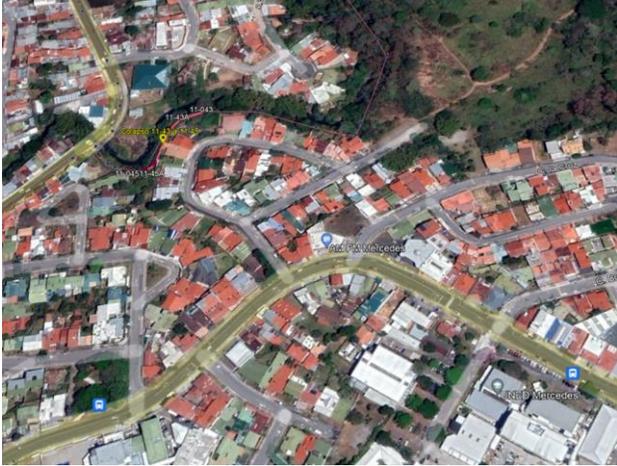
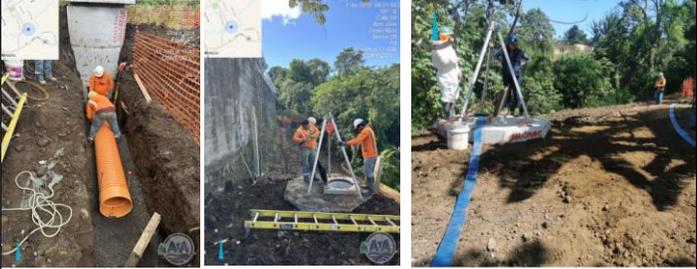
Imagen 5. Ficha de colapso 11-43 a 11-45.

11-43 A 11-45	
Entre pozo 11-43 al 11-45, Torres 2 Residencial Guaymí. Mercedes. Montes de Oca 5	
UBICACIÓN

DESCRIPCIÓN	La reparación de este colapso comprendió un desvío de tubería entre los pozos 11-43 y 11-45A que se compone de 3 tramos de tubería en PVC de 600 mm los cuales tienen una longitud total de 77.46 m.
CAUDAL	111.74 l/s
ESTATUS	Concluido.
DIFICULTADES	Una parte de la zona de emplazamiento de la tubería no contaba con una servidumbre constituida debido a que se trata de una zona que no cuenta con un propietario debidamente identificado. Debido a esto, la Administración debió gestionar un permiso municipal para el uso del espacio, el cual fue aprobado por el Consejo Municipal de Montes de Oca en mayo del 2023.
ACCIONES	Obras concluidas.
RAZONES DE RETRASO	No se registró retraso según el Programad de Trabajo vigente.
FECHA PROGRAMADA EN PDT	Diciembre 2023.
FECHA REAL DE CONCLUSIÓN	Diciembre, 2023.

FECHA REPORTADA A CGT	4° trimestre 2023
FOTOGRAFÍAS EJECUCIÓN

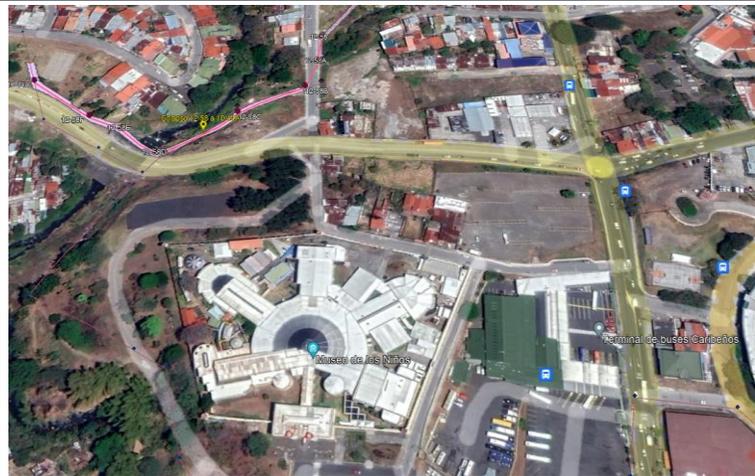
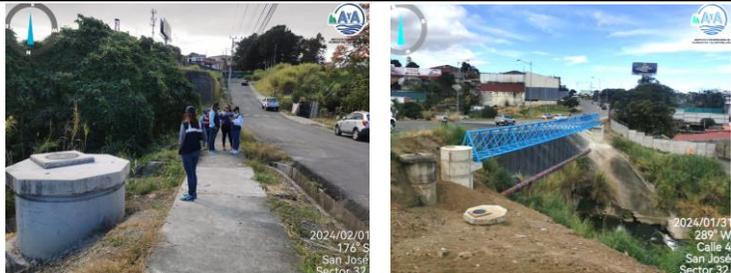
Imagen 6. Ficha de colapso 12-58 a 10-44A.

12-58 A 10-44A	
Entre pozo 12-58 y 10-44A, Cangrejos Florida Norte, San José 3	
UBICACIÓN

DESCRIPCIÓN	Este colapso se ubicó en el sector de Florida Norte en San José en el Subcolector Cangrejos. Comprendió la instalación de un puente canal compuesto por una estructura metálica a la cual se adosó la tubería de hierro dúctil del subcolector.
CAUDAL	73.45 l/s
ESTATUS	Concluido.
DIFICULTADES	Previo a la confirmación de los diseños se debió realizar una gestión interinstitucional con el CONAVI ya que esta entidad tenía contemplada la construcción del puente vehicular ubicado sobre la ruta nacional N°108, la cual forma parte de la licitación No. 2017LA-000017-0006000001 "Diseño y construcción de la estructura de drenaje mayor sobre el río Torres, en la Ruta Nacional No. 108, sección: Tournón – Barrio Iglesias". El objetivo de dicha gestión fue identificar los alcances de la ampliación al puente vehicular existente con el fin de determinar si estas obras interferían con las de la construcción del puente canal a construir por esta Unidad Ejecutora PAPS. Se definió que la ampliación del puente vehicular no afectaría la construcción del puente para la tubería, debiéndose ajustar únicamente los niveles de cimentación y tapa en los pozos bastión. Concluidas estas gestiones se procedió a realizar las modificaciones requeridas en los diseños y generar los planos de taller correspondientes.

ACCIONES	Se realizaron los cambios requeridos en el diseño y se ejecutaron las obras con un estricto seguimiento y control de calidad por parte de la Inspección desde la perspectiva técnica, ambiental y social.
RAZONES DE RETRASO	No se registra retraso según el Programad de Trabajo vigente. La instalación del puente se dio antes de lo programado, ya que se ejecutó el montaje del puente entre noviembre y diciembre de 2023.
FECHA PROGRAMADA EN PDT	Mayo a julio de 2024.
FECHA REAL DE CONCLUSIÓN	Enero, 2024.
FECHA REPORTADA A CGT	1° trimestre 2024.
FOTOGRAFÍAS EJECUCIÓN

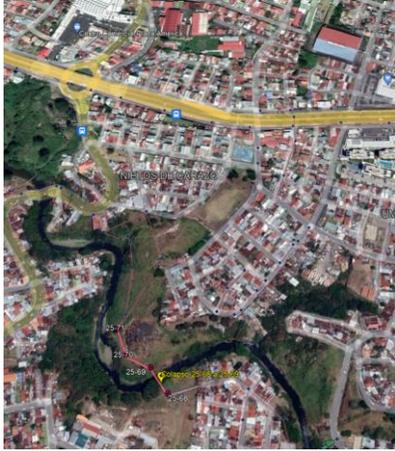
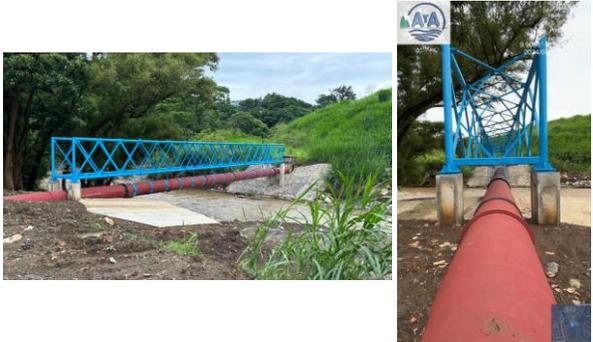
Imagen 8. Ficha de colapso 25-68 a 25-69.

25-68 A 25-69	
Entre pozo 25-68 a 25-69, Tiribi 2 Ciudadela 15 de Setiembre, San Sebastián, San José 7	
UBICACIÓN

DESCRIPCIÓN	Este colapso se ubicó en el sector de la Ciudadela 15 de Setiembre en San Sebastián, San José en el Colector Tiribi 2. Comprendió la instalación de un puente canal compuesto por una estructura metálica a la cual será adosado la tubería de hierro dúctil del subcolector.
CAUDAL	1522.64 l/s
ESTATUS	Concluido.
DIFICULTADES	A raíz de las fuertes lluvias experimentadas durante la época lluviosa del 2022, en octubre de ese año, se detectó en una visita de campo, que el puente existente había sido destruido y arrastrado por el río. Debido a esto se inició un proceso de análisis del diseño para optimizarlo de forma que el nuevo puente sea apto para las nuevas condiciones de sitio. Con este fin se diseñaron obras de protección para los bastiones, las cuales debieron ejecutarse antes de la instalación del puente y la tubería.

ACCIONES	Se realizaron los cambios requeridos en el diseño y se ejecutaron las obras con un estricto seguimiento y control de calidad por parte de la inspección desde la perspectiva técnica, ambiental y social.
RAZONES DE RETRASO	No se registra retraso según el Programad de Trabajo vigente.
FECHA PROGRAMADA EN PDT	Julio, 2024.
FECHA REAL DE CONCLUSIÓN	Mayo, 2024.
FECHA REPORTADA A CGT	Setiembre, 2024.
FOTOGRAFÍAS EJECUCIÓN

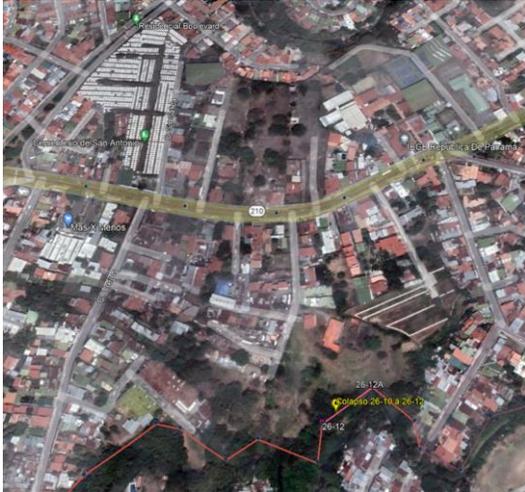
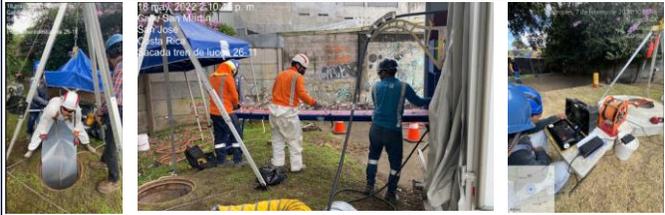
Imagen 9. Ficha de colapso 26-10 a 26-12.

26-10 A 26-12	
UBICACIÓN	Entre pozo 26-10 y 26-12 Damas, Calle Jamaica, San Antonio de Desamparados 8

DESCRIPCIÓN	Este colapso se ubicó en el sector de Calle Jamaica en San Antonio de Desamparados y forma parte del Subcolector Damas. El tramo incluye la construcción de un muro de gaviones para protección de pozos y tubería.
CAUDAL	38.32 l/s
ESTATUS	Concluido.
DIFICULTADES	El tramo no presentó dificultades para su ejecución.
ACCIONES	Se ejecutaron las obras con un estricto seguimiento y control de calidad por parte de la inspección desde la perspectiva técnica, ambiental y social.
RAZONES DE RETRASO	El Contratista aduce que antes de iniciar la ejecución debió valorar un riesgo de erosión en la margen contraria a la obra de protección necesaria como parte de las obras que se requieren para al atención del colapso. No obstante la alerta por parte del Contratista se dio poco después de la fecha en la que se debía iniciar la ejecución.

FECHA PROGRAMADA EN PDT	Agosto a octubre de 2023.
FECHA REAL DE CONCLUSIÓN	Enero, 2024.
FECHA REPORTADA A CGT	Enero, 2024.
FOTOGRAFÍAS EJECUCIÓN

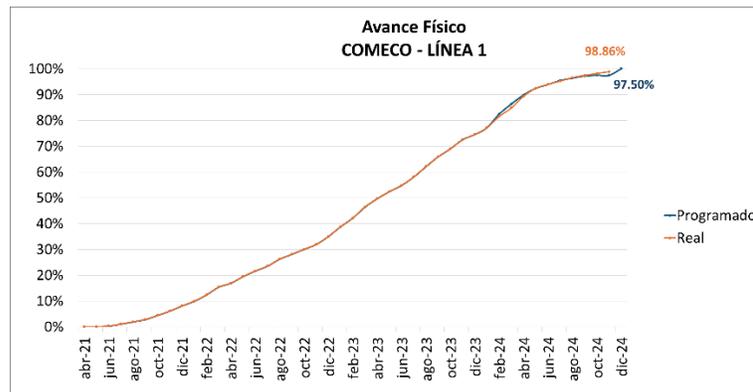
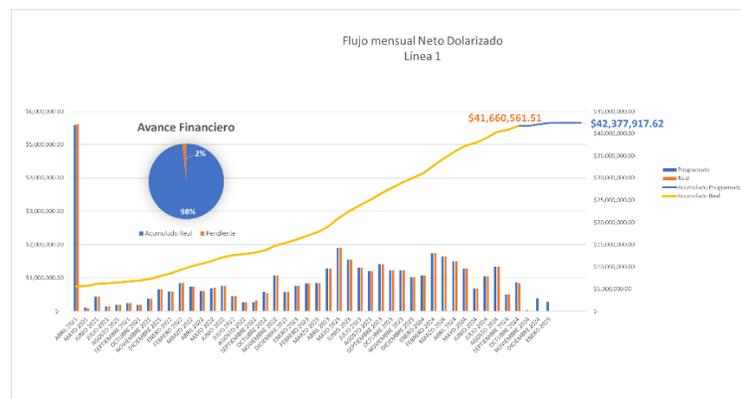
- El proyecto se entrega con un avance físico global de 98.86% y un avance financiero de 98.3%. A continuación, se muestran ambas curvas.
